## Relatório Mensal de Obra

20/11/2024 - 20/12/2024

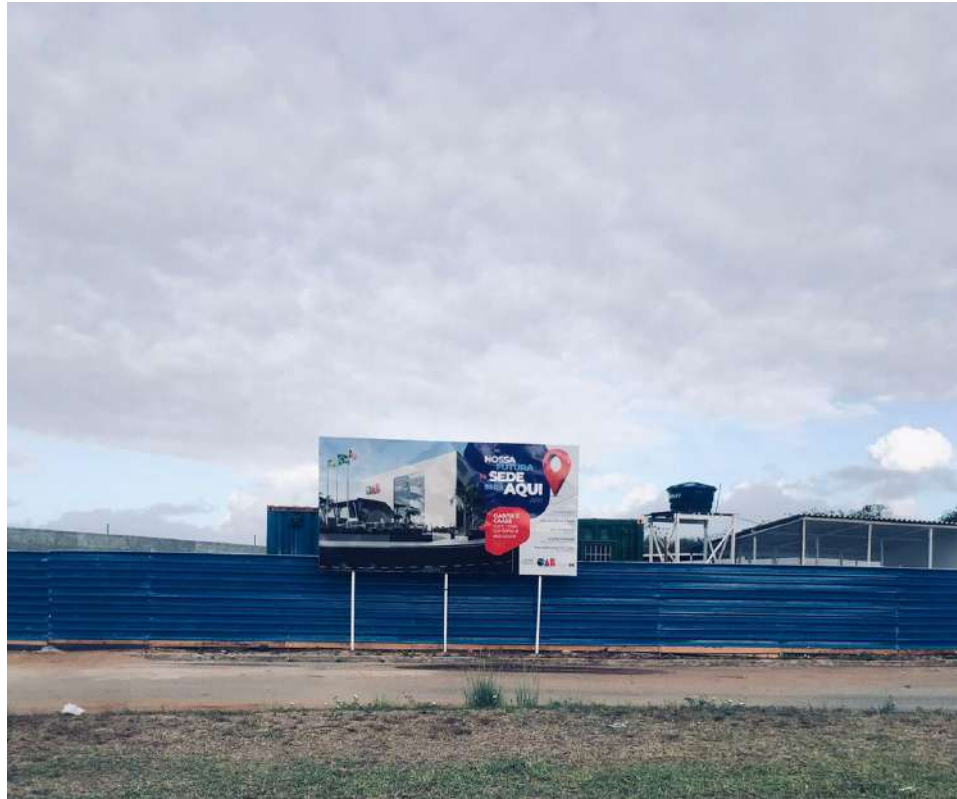
Foto 01: Fachada da Obra

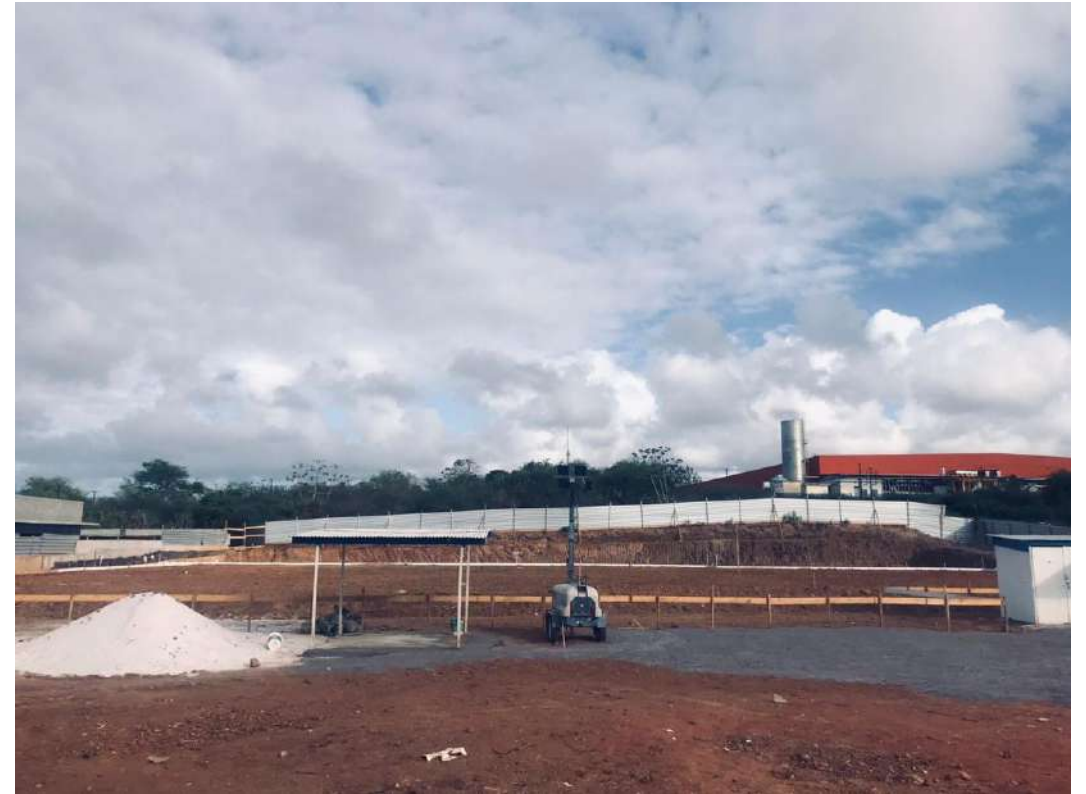
Foto 02: Visão do gabarito.

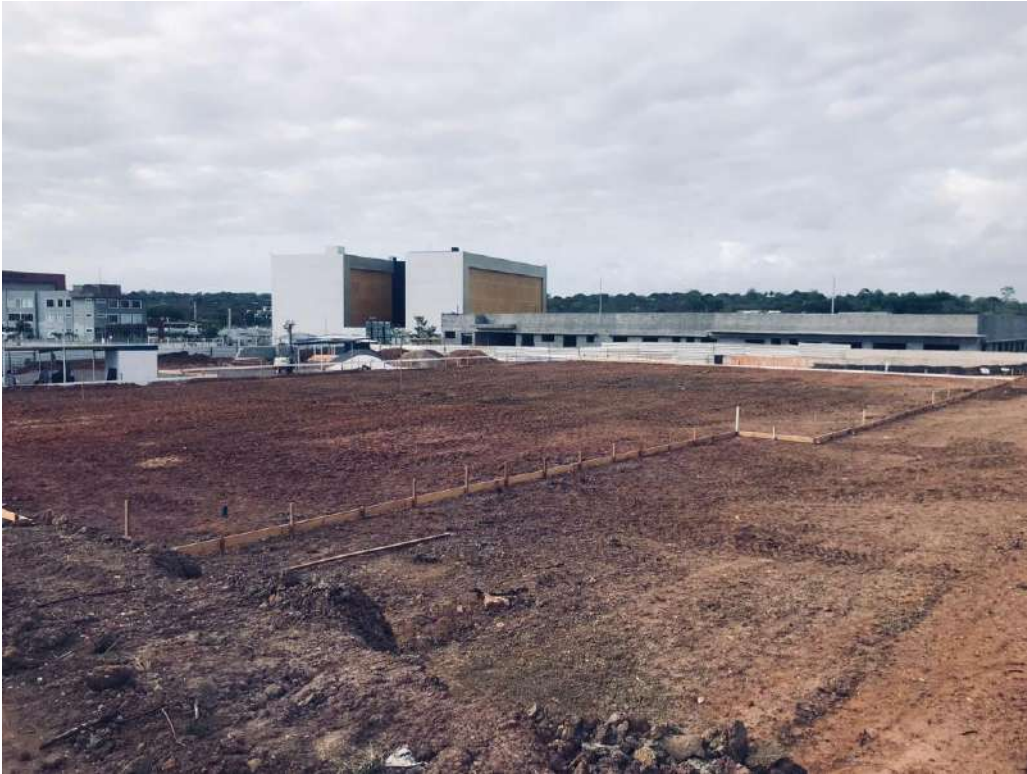
Foto 03: Visão geral vista de fundo, do gabarito da fundação da obra.

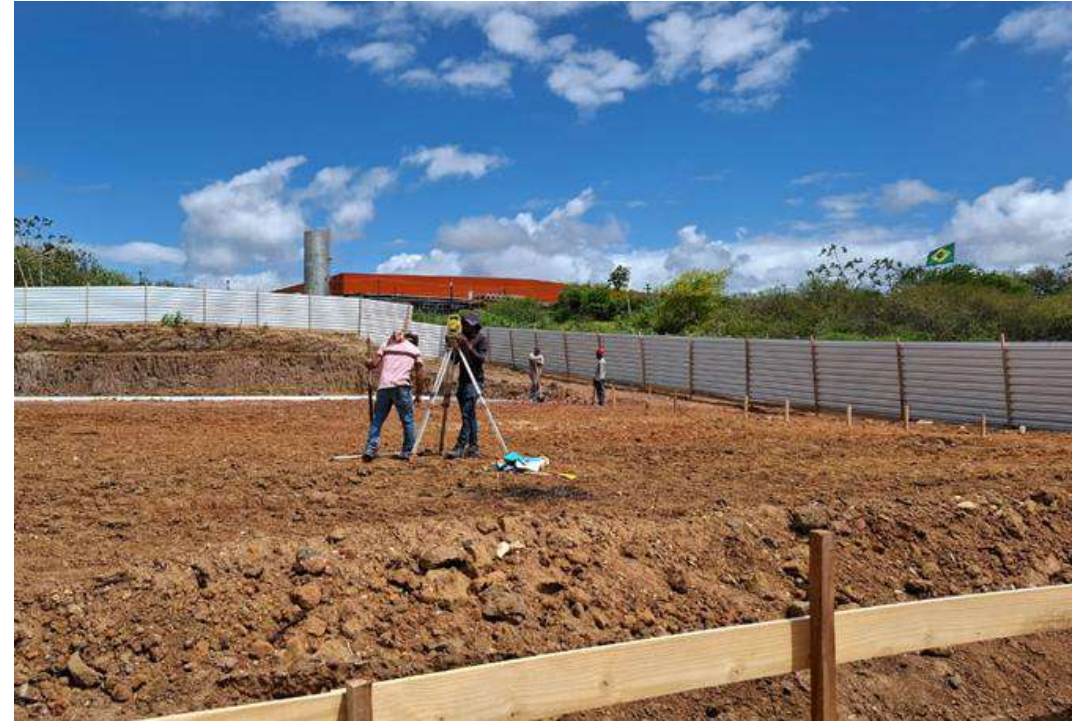
Foto 04: Marcação do gabarito pelo topógrafo.

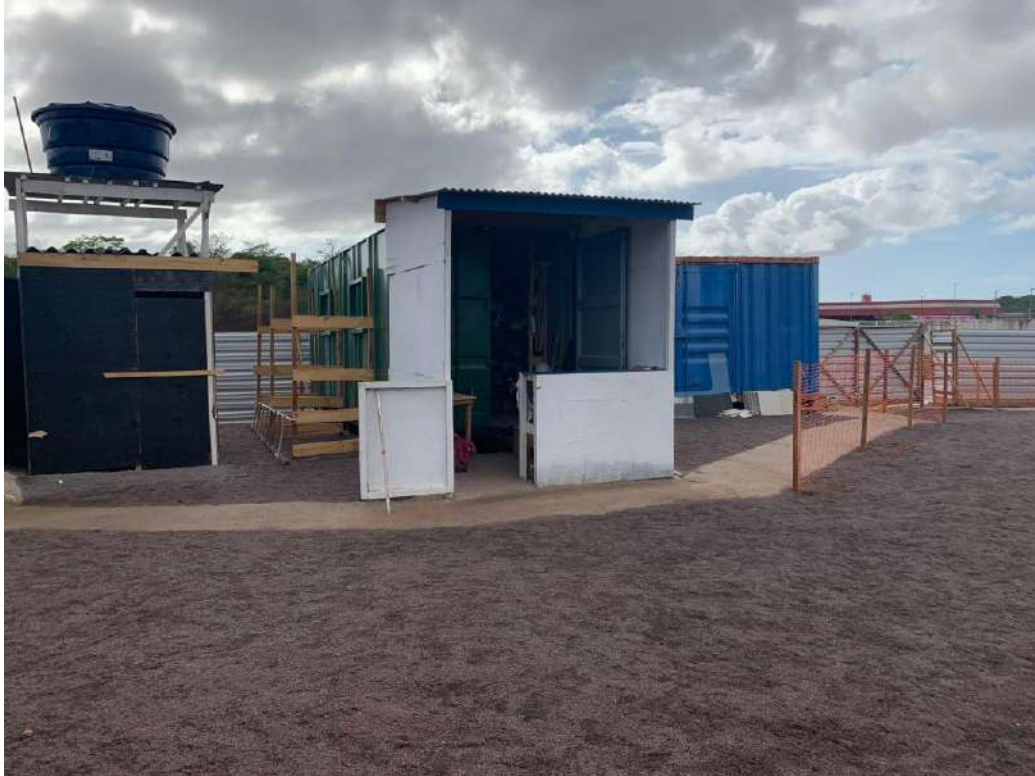
Foto 05: Visão do canteiro e container do escritório em azul e container verde do almoxarife.

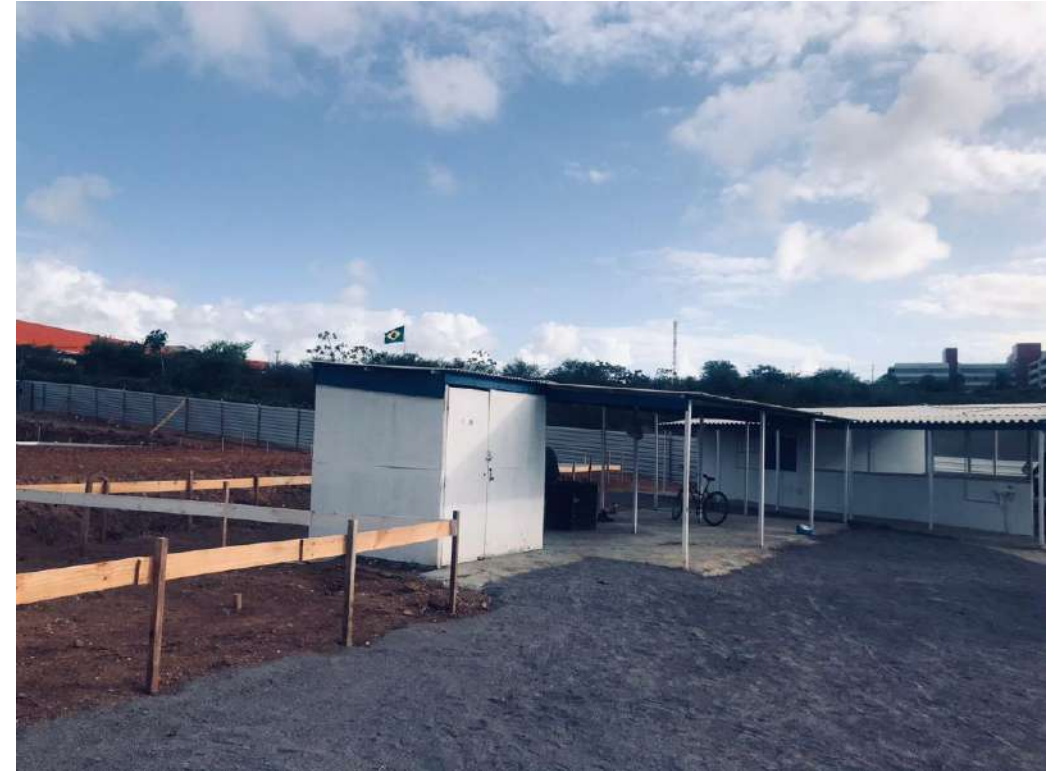
Foto 06: Visão do canteiro de obra.

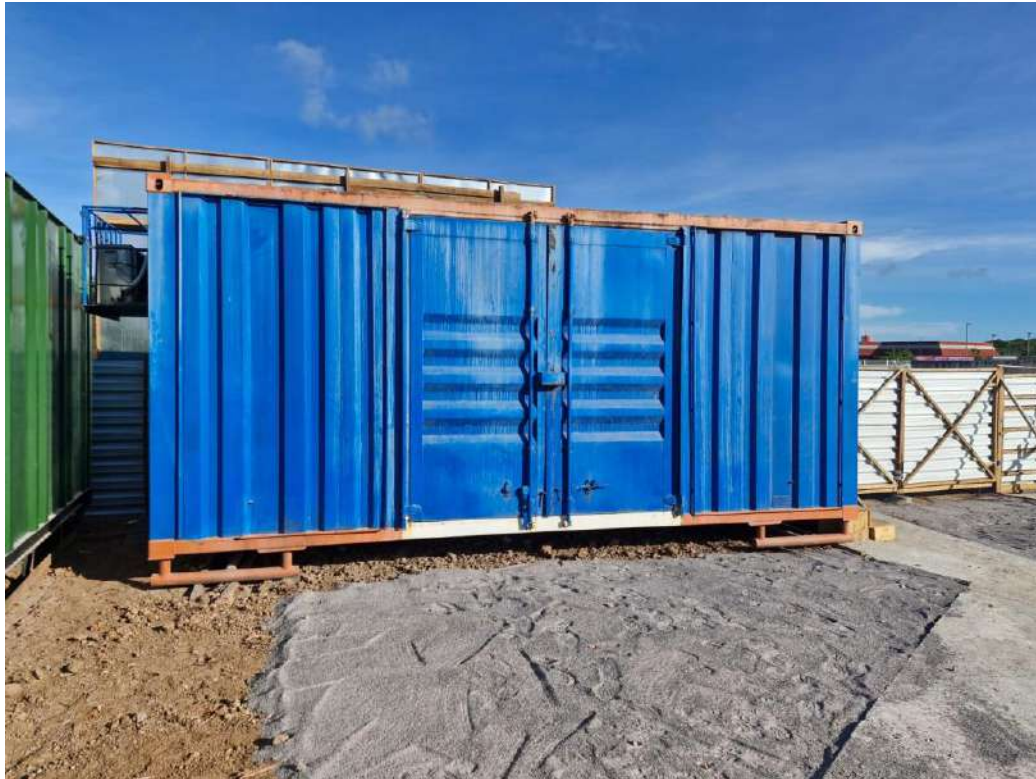
Foto 07: Visão do container escritório.

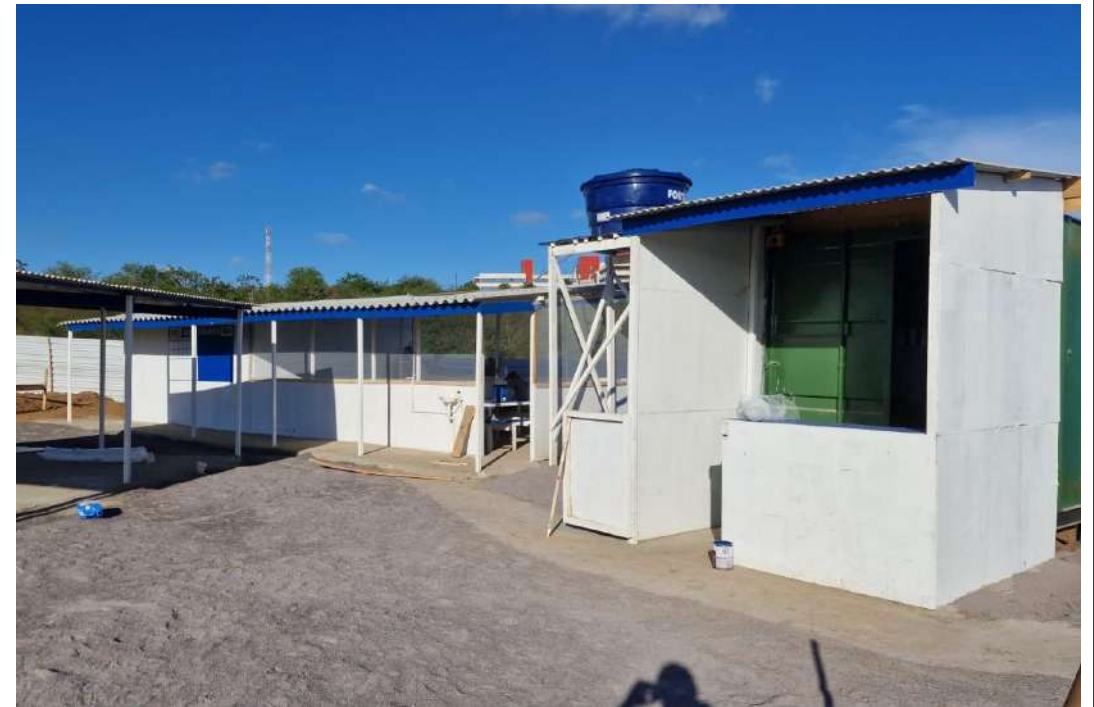
Foto 08: Finalização da pintura do canteiro e contrapiso.

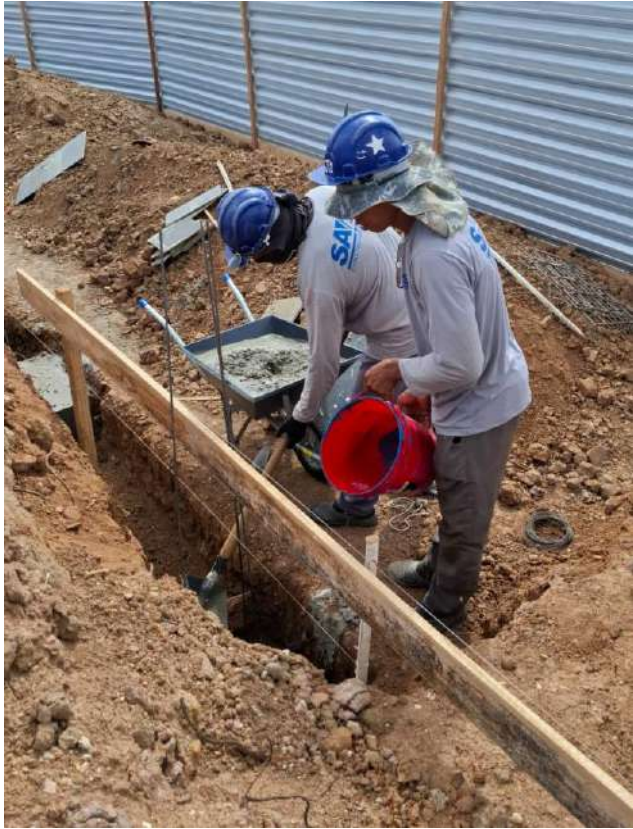
Foto 09: Início de execução da concretagem das sapatas do muro de contenção da frente da obra .

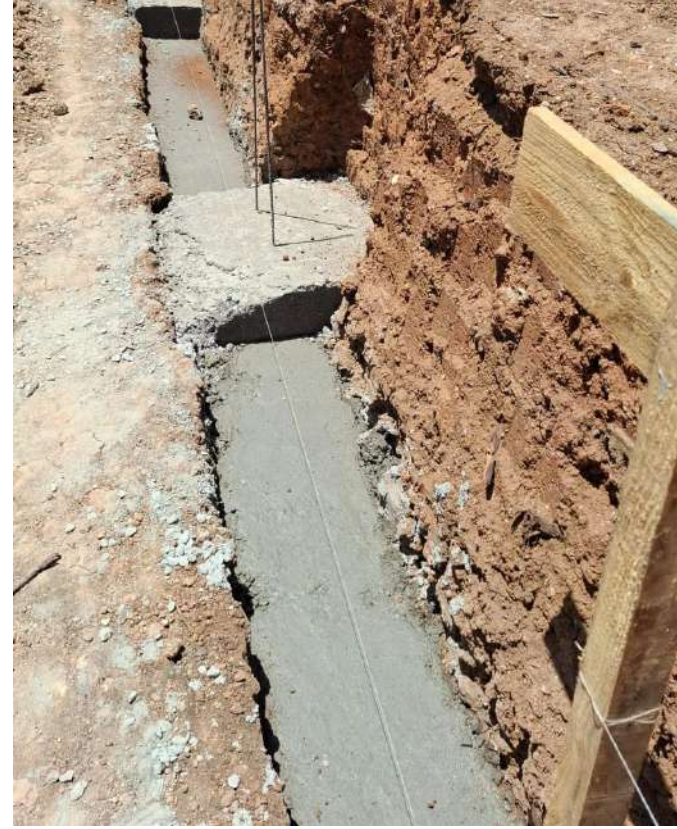
Foto 10: Execução da fundação do muro de contenção.

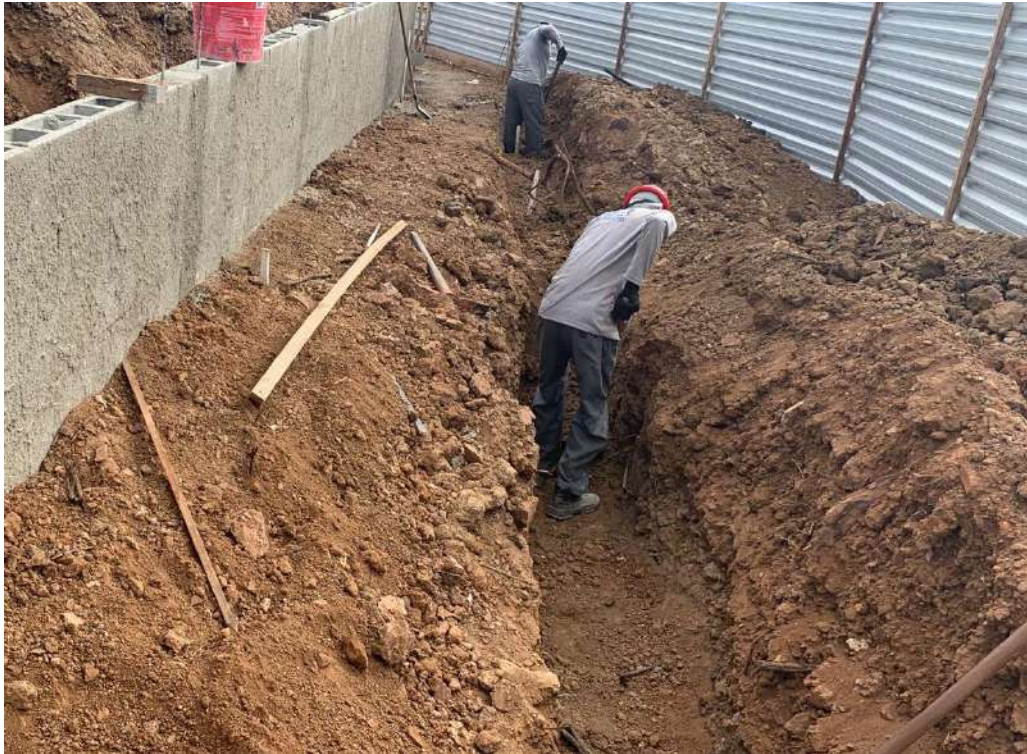
Foto 11: Execução da escavação da rampa dos pedestres.

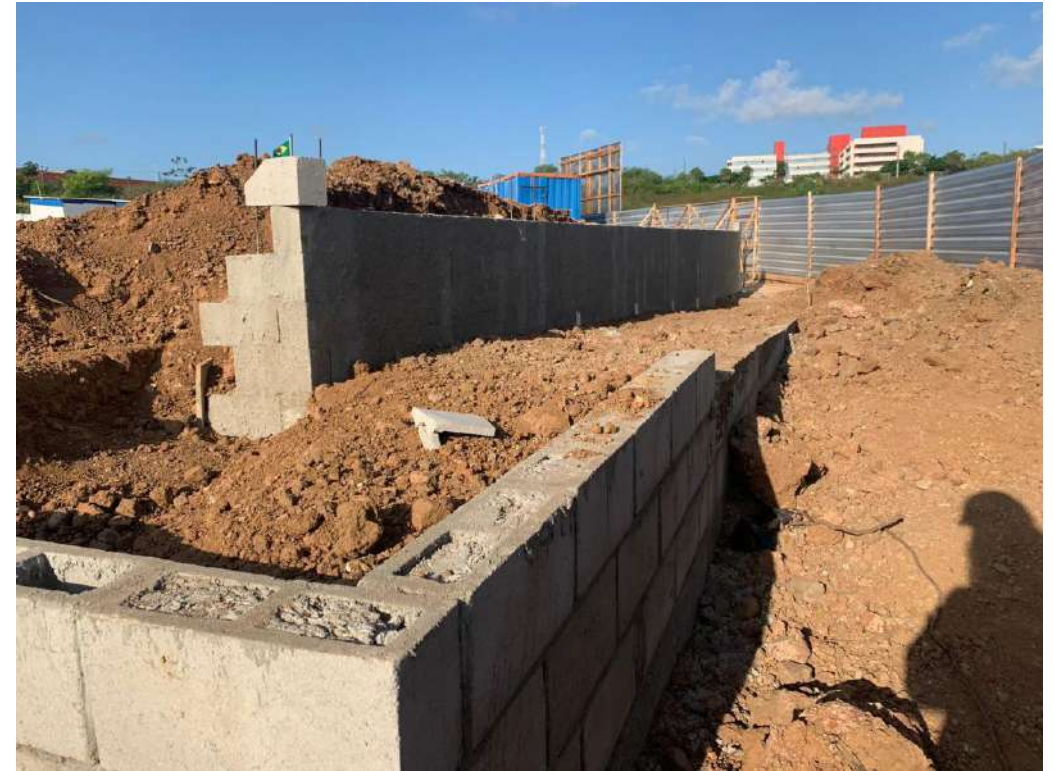
Foto 12: Execução da construção da rampa dos pedestres.

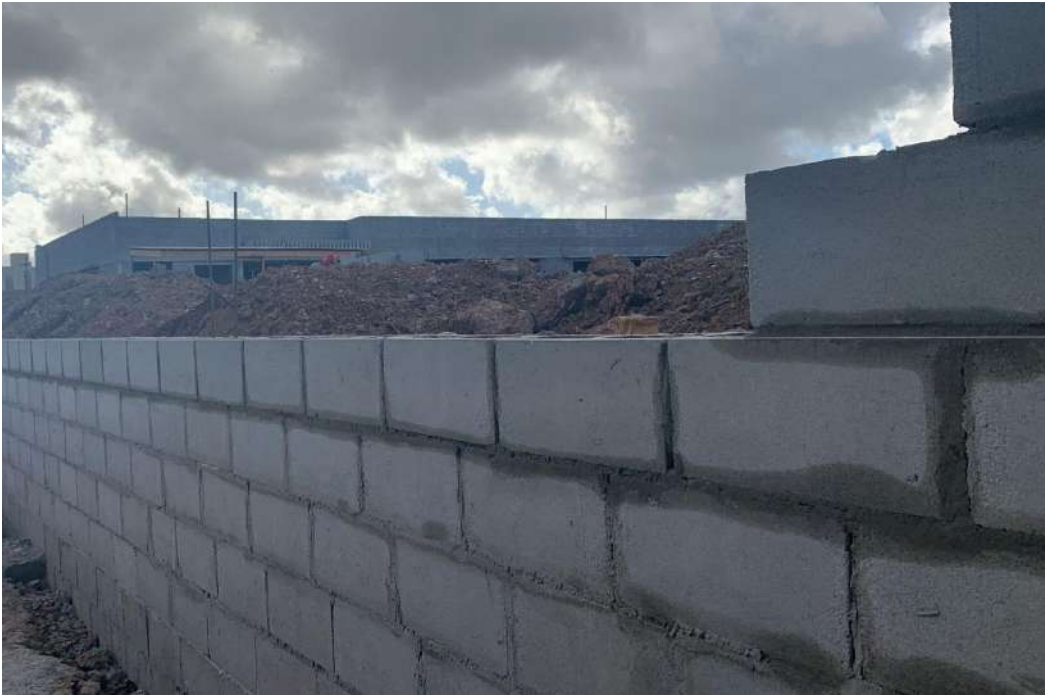
Foto 13: Execução do muro de contenção visão do lado direito .

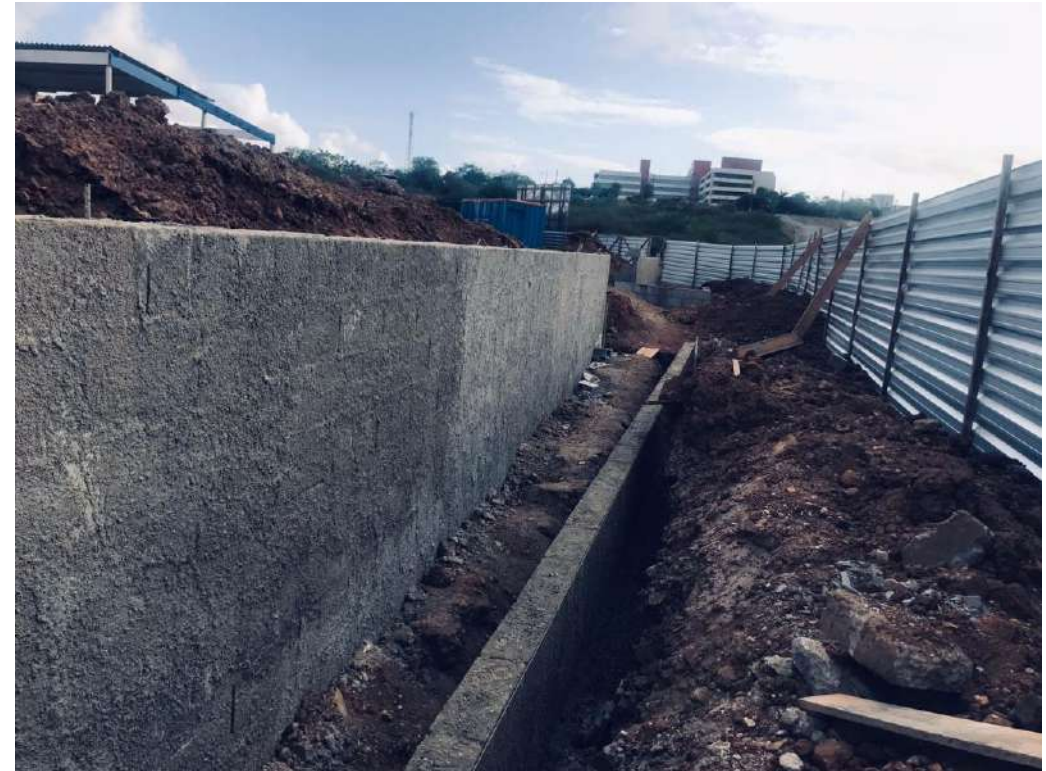
Foto 14: Execução do muro de contenção visão do lado esquerdo.

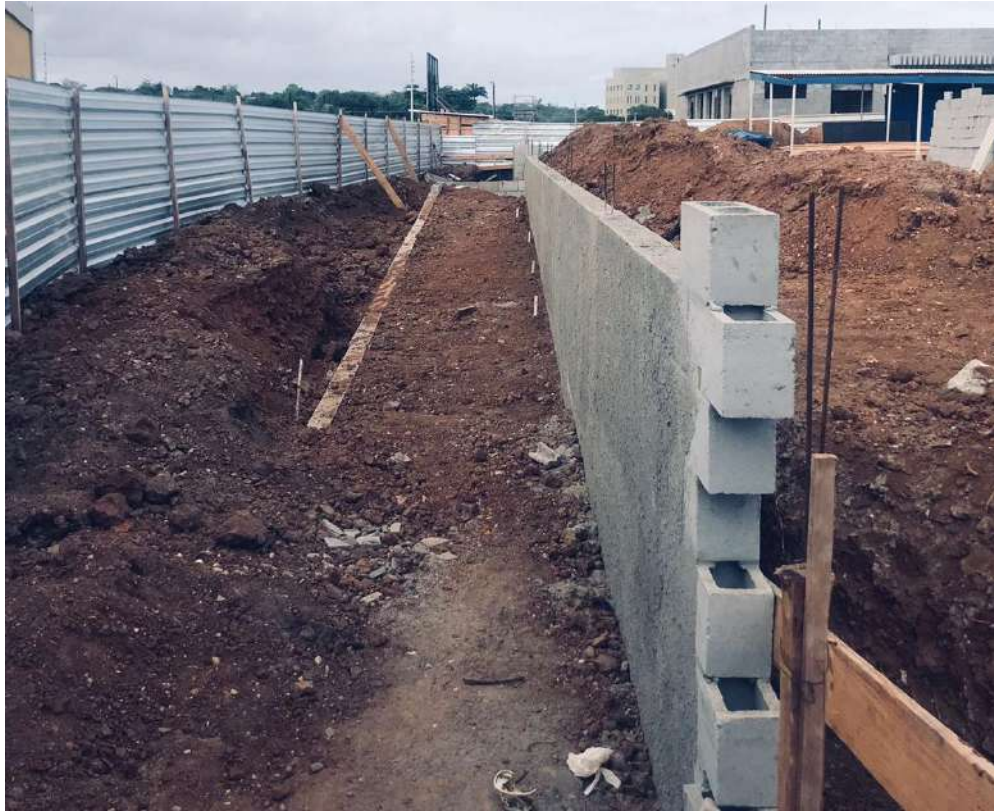
Foto 15: Execução do muro de contenção.

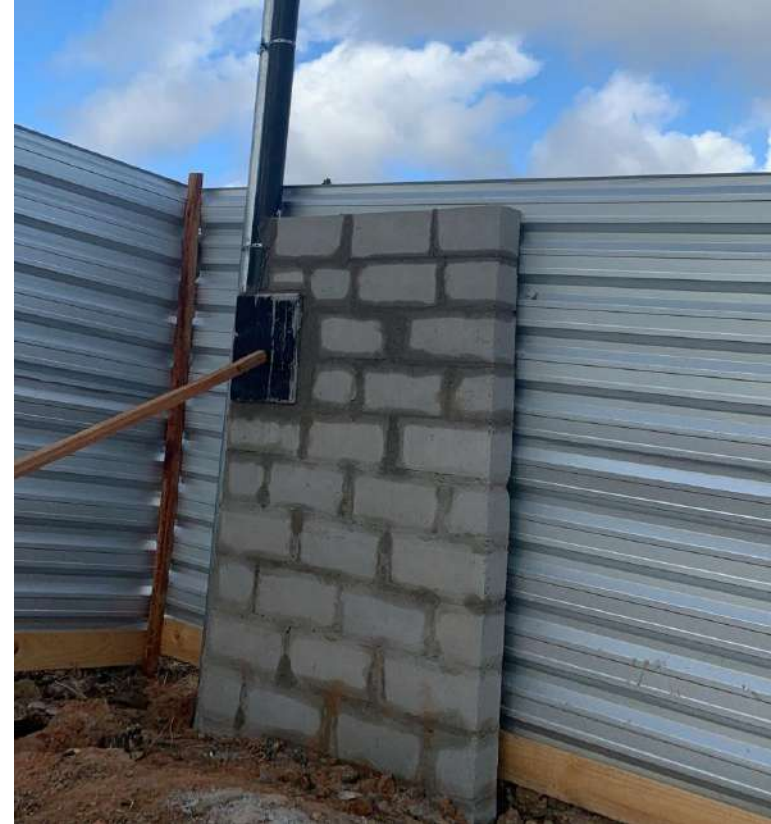
Foto 16: Execução do padrão de energia.

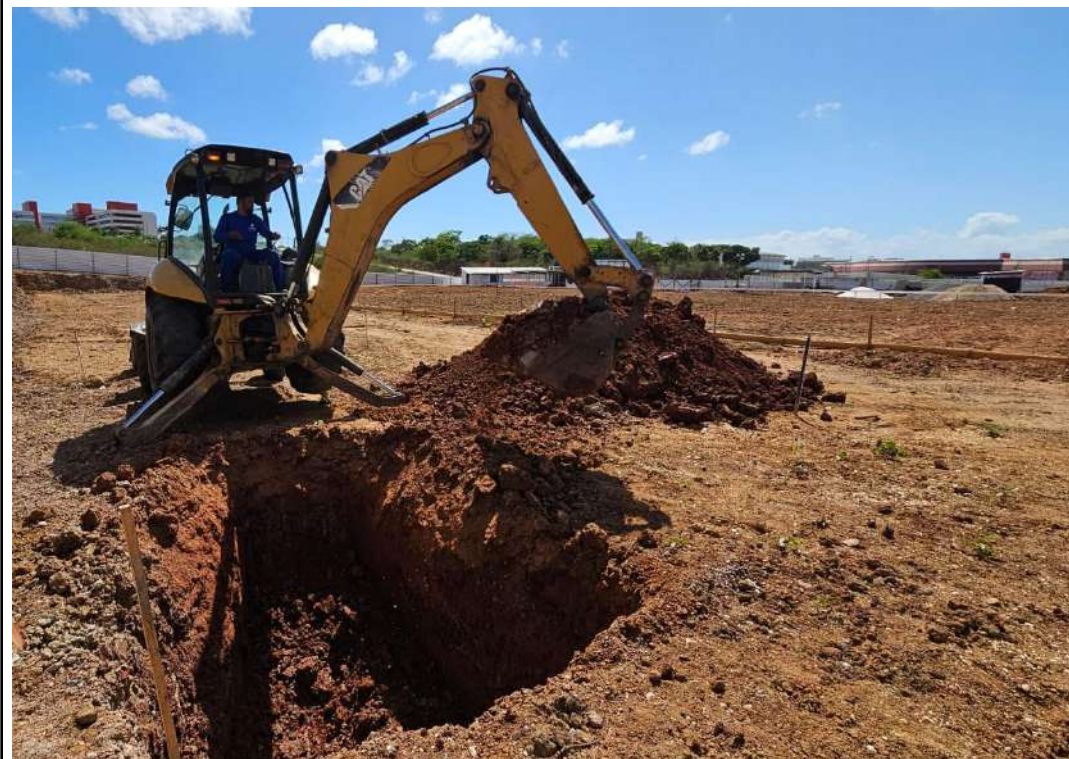
Foto 16: Execução da escavação do reservatório.
